# Herstel van een verkleurd avitaal element met composiet

*In dit artikel wordt een klinische beschrijving gegeven van een minimaal invasieve procedure om een nonvitaal element opnieuw op te bouwen. Dit door middel van intern bleken en layering met direct composiet in combinatie met het gebruik van eigen tandfragment van de patiënt. Deze en andere mogelijke behandelmethodes met de verschillende voor-en nadelen zijn besproken met die patiënt waarna gezamenlijk de keuze werd gemaakt voor dit behandelplan.*

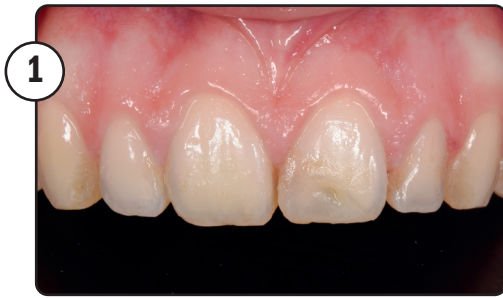
Initiële situatie bij intake

Tijdens de intake bleek de mondhygiëne onvoldoende. De slechte mondhygiëne is duidelijk zichtbaar door de grote hoeveelheid plaque en aanslag op de elementen (foto 1). Er werden lichtfoto's en röntgenfoto's gemaakt. Ik constateerde dat het tandfragment niet goed teruggeplaatst was en het element grijsig verkleurd was en dat de morfologie van het element niet in balans was. Op de röntgenfoto is mesiaal de breuklijn duidelijk waarneembaar (foto 2). Dit kan erop duiden dat er onvoldoende hechting is tussen het tandfragment en het element.

In verband met de matige mondhygiëne is direct gestart met een mondhygiëneprotocol. Door de motivatie van de patiënt zagen we snel verbetering in de mondhygiëne en aan de gezondheid van het tandvlees (foto 3). Hierna zijn we de restauratieve fase van de behandeling ingegaan. Ook zijn er afdrukken genomen ten behoeve van een opwas voor elementen 11 en 21.

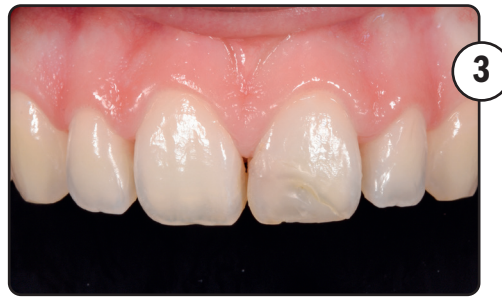
Verbeterde situatie na verbeteren mondhygiëne

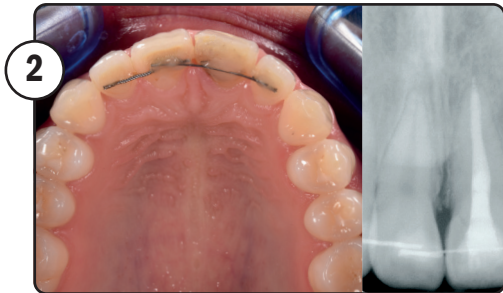
Occlusaal aanzicht en röntgenfoto beginsituatie

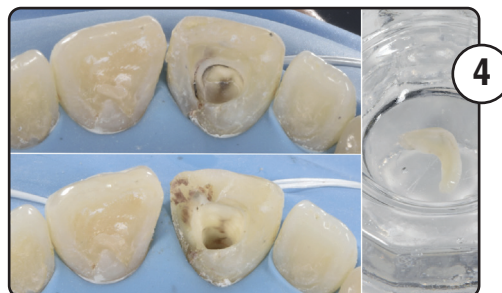
Interne verkleuring in het element en lekkage onder het tandfragment

tainer vervaardigd die de patiënt s'nachts diende te dragen om de kans op verschuiving van de elementen te verkleinen. Onder microscoop en met een hardstalen excavatorboor heb ik zonder water de oude composietrestauratie in de kroon en in het kanaal verwijderd. Omdat ik dit droog doe en mijn assistent spoelt en droogblaast is het duidelijk zichtbaar waar zich de overgang bevindt tussen composiet en natuurlijk tandweefsel. Tijdens deze procedure was de interne verkleuring in het element duidelijk waarneembaar. Ook kwam het tandfragment los en was daaronder duidelijk lekkage zichtbaar (foto 4). Het tandfragment en het element zijn beide voorbehandeld door middel van zandstralen met aluminiumoxide, etsen met fosforzuur en er is primer en bonding aangebracht. Vervolgens is het tandfragment passend teruggeplaatst met composiet. Hierna wordt element 21 inwendig gebleekt volgens de 'walking bleach' methode met natriumperboraat.

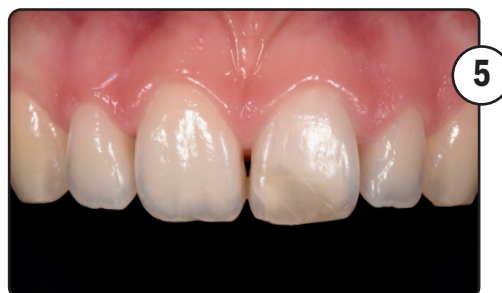
Situatie na terugplaatsen tandfragment en inwendig bleken

Gedurende een week werd inwendig gebleekt met natriumperboraat in situ. Na deze periode was het element voldoende gebleekt en werd het natriumcarboraat uit het element verwijderd. Het element is vervolgens tijdelijk afgesloten met cavit en flowable composiet. Vervolgens is het element gedurende twee weken met rust gelaten om mogelijke nadelige effecten van het bleekmateriaal op de hechtsterkte te voorkomen (foto 5). Er is gekozen het eigen tandfragment opnieuw te gebruiken bij het opbouwen van element 21. Het eigen tandfragment bevat fraaie interne structuren wat bijdraagt om het karakter van de eigen tand te behouden.

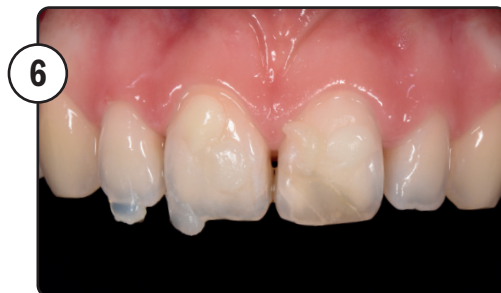
Kleurbepalen

Twee weken na het verwijderen van het natriumperboraat kan gestart worden met de restauratieve behandeling. Kleurbepaling wordt gedaan door kleine stukjes composiet op de tand te plaatsen en uit te harden (foto 6). Dit wordt gedaan voorafgaand aan het plaatsen van de rubberdam en bijkomstige dehydratatie van de elementen.

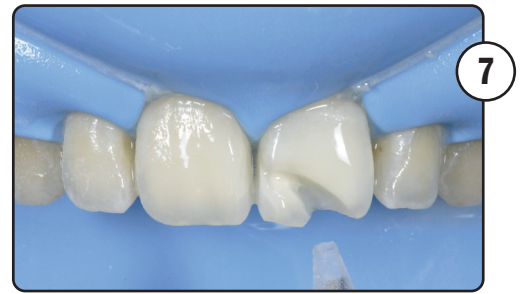
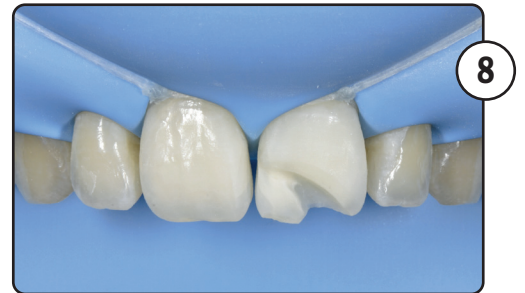
Zandstralen onder rubberdam

Rubberdam wordt aangebracht tussen elementen 14 tot en met 24. Flosligaturen worden aangebracht om elementen 11 en 21 voor een betere cervicale retractie en aansluiting van de rubberdam. Het pulpakanaal en de endodontische opening van de kroon worden opgevuld met een dentinecomposiet. Vervolgens wordt de composietrestauratie buccaal verwijderd met een hardstalenboor en aan weerszijden wordt een bevel getrokken om de breuklijn later goed te kunnen maskeren met composiet. Vervolgens worden elementen 11 en 21 gezandstraald met aluminiumoxide (zie foto's 7 en 8) en het composiet wordt met silaan-behandeld aluminiumoxide gestraald. Vervolgens worden de elementen voorbehandeld met fosforzuur, silaan op het composiet en tot slot geprimed en gebond. Gezien het diasteem tussen elementen 11 en 21 en de wens van de patiënt deze te sluiten, moeten elementen 11 en 21 mesiaal

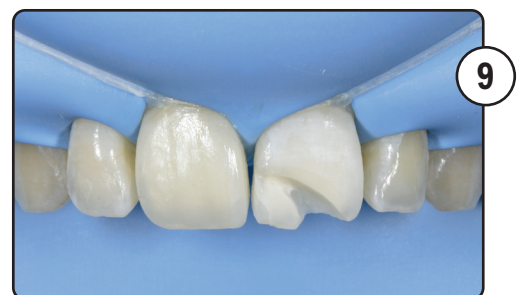
Element 11 mesiaal uitgebouwd

uitgebouwd worden om een gelijke breedte van de centrale incisieven te verkrijgen. Element 11 wordt mesiaal uitgebouwd en incisaal hersteld met een glazuurcomposiet (foto 9). Het element wordt eerst volledig afgewerkt (foto 10) om vervolgens element 21 te kunnen herstellen. De reden om tussentijds element 11 af te werken is om de zuurstofinhibitie laag te verwijderen. Vervolgens kan middels de free-hand methode element 21 worden uitgebouwd tegen element 11 aan zonder dat er hechting plaatsvindt tussen beide elementen. Vervolgens wordt element 21 mesiaal en incisaal uitgebouwd met een glazuurcom-

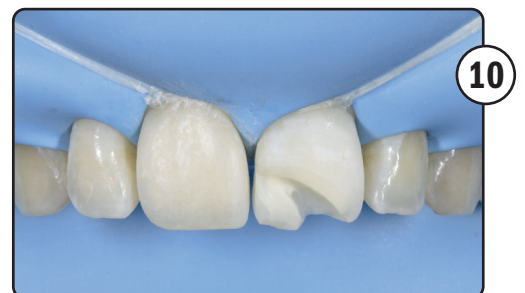
Element 11 volledig afgewerkt

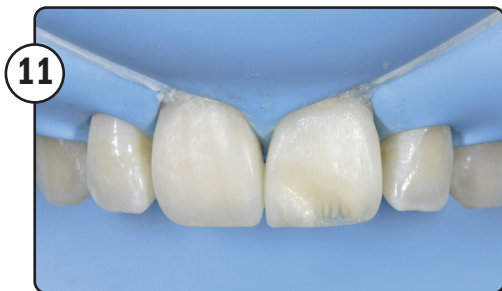
11 Element 21 mesiaal uitgebouwd, incisaal hersteld en aanbrengen dentinelaag

posiet. Om de incisale rand op de juiste hoogte te kunnen plaatsen wordt gebruik gemaakt van een putty-mal. Deze is vervaardigd op basis van de opwas van het tandtechnisch laboratorium. Vervolgens wordt de kern van het element opgebouwd met dentinecomposiet waarin ook de interne structuur wordt aangebracht (foto 11). Allereerst de mamelons en hierna stains en een translucent composiet (foto 12).

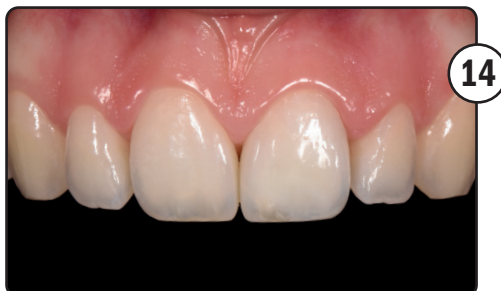
14 Situatie een week na behandelen

Eindfoto's zijn een week na behandelen gemaakt bij afleveren van de nieuwe essix retainer en re-hydratatie van het element

(foto's 14 en 15). Het belangrijkste voordeel van deze minimaal-invasieve behandelmethode is dat meer eigen tandweefsel behouden kan worden. Zeker als het jonge patiënten betreft is dat belangrijk omdat minimaal-invasief werken met zich meebrengt dat meer invasieve behandelingen kunnen worden uitgesteld en hierdoor hopelijk de levensduur van het element kan worden verlengd.

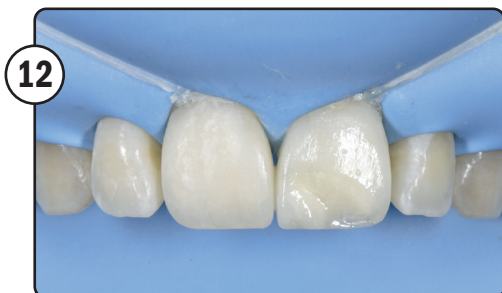
12 Aanbrengen translucente laag en stains

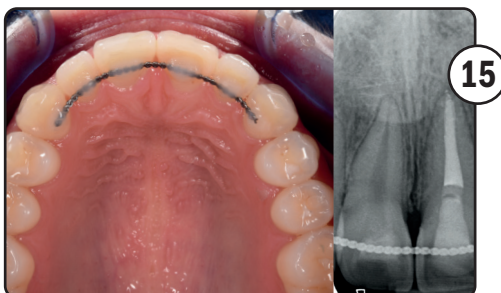
15 Occlusaal aanzicht eindsituatie

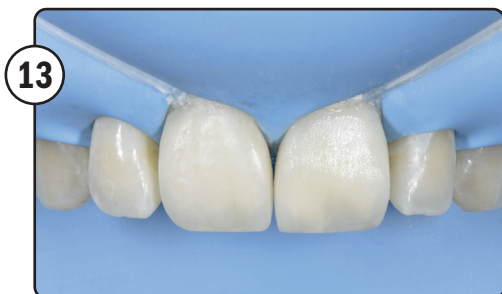
13 Aanbrengen toplaat composiet

De toplaat wordt aangebracht met een glazuurcomposiet (foto 13). Nadat iedere laag wordt aangebracht wordt het composiet gladgestreken met een composietkwastje. Daarna wordt het composiet afgewerkt met hardstalen- en diamantboren, sof-lex, sof-lex spiral en een goatwheel met enamelize polijstpasta. Na afloop is een nieuwe spalk geplaatst en een afdruk genomen voor een nieuwe essix retainer.
